# Wolfstein: Torhaus rasselte in den Graben

In der letzten Grabungssaison stehen Tore und Pforten im Mittelpunkt — Haupteingang wanderte nach Westen - 12.04.11

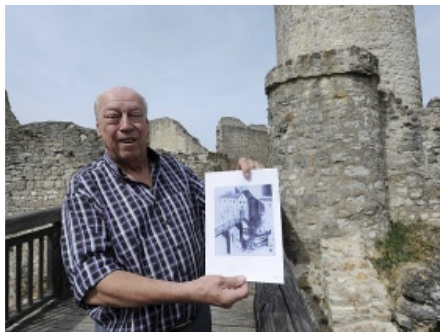
Grabungsleiter Ferdinand Leja mit seinem „Rekonstruktionsvorschlag“ für das frühere Torhaus mit Zugbrücke, das schon vor langer Zeit am brüchigen Fels abrutschte. Die Reste des angebauten Rundturms stehen heute noch.

Wer auf derart brüchigem Fels baut, braucht sich über Abgänge dieser Art nicht zu wundern: Auch das Torhaus an der Stelle, wo die heutige Holzbrücke an der Burg endet, wurde Opfer der Schwerkraft. Es lässt sich anhand der Fundamente und der Reste des erst vor kurzem entdeckten dritten Brückenpfeilers nur noch vage rekonstruieren. Solch einen „Rekonstruktionsvorschlag“ hat Leja gezeichnet

Maximal vier Meter – die Distanz von der Torhauskante bis zum dritten Pfeiler lässt dies vermuten – dürfte die Zugbrücke lang gewesen sein, die am Wolfstein allabendlich oder bei Gefahr hochgeklappt wurde und so weiteren Schutz für das Haupttor bot. Rechts ans einstige Torhaus schmiegte sich ein kleiner Rundturm, dessen Reste man heute noch sieht.
