Zugbrücke war nur drei Meter lang

Wolfstein: Reste des Torhauses lassen früheren Zustand des Eingangs erahnen

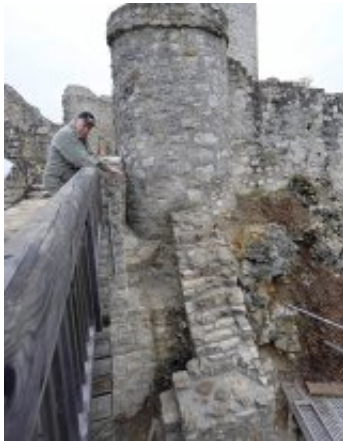
NEUMARKT (nd) - Die «Wundertüte» Wolfstein hat ein weiteres Geheimnis preis gegeben: Die Wolfsteinfreunde haben die Fundamente des Torhauses freigelegt und gesichert. So kann sich der Besucher nun leichter ausmalen, wie der einstige Haupteingang der Burg und auch die Zugbrücke ausgesehen haben (könnten).

Das kann der für die Wolfsteinfreunde tätige Archäologe deshalb abschätzen, weil neben den Fundamenten des kühn an den schroffen Fels gemauerten Torhauses auch noch der Stumpf jenes Brückenpfeilers zum Vorschein kam, auf dem die hölzerne Zugbrücke aufsetzte. Beim Hochziehen klappte sie vors Tor und bot somit einen zusätzlichen Schutz.

Zwei Stützmauern sicherten das Torhaus davor, in den Burggraben abzurutschen. Seine rechte Außenwand endet an einem kleinen Türmchen, dessen genaue Funktion nicht bekannt ist. Die Mauerreste unter der Brücke mussten noch vor Wintereinbruch gesichert werden. Das Ausfugen und das geringfügige Aufmauern geschah in Absprache mit Denkmalpflege. «Wir haben nichts dazu fantasiert», betont Ferdinand Leja.
